Eisberg hart voraus!

Sterne für die letzte
Position der Titanic

Von Bernd Loibl

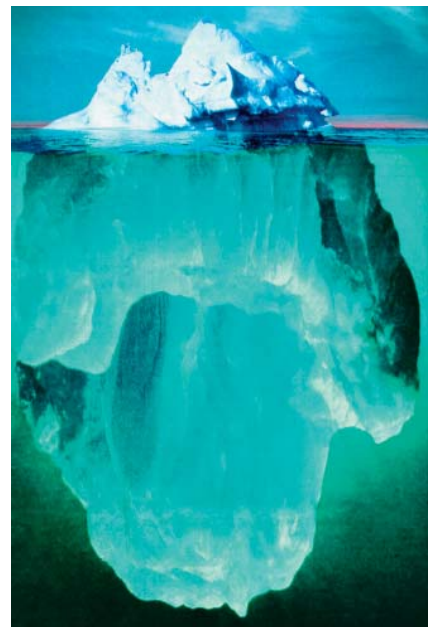
Abb. 5: Sieben Achtel eines Eisbergs liegen unterhalb der Wasseroberfläche. Seine Driftrichtung wird durch Tiefenströmungen bestimmt.

Der Kern des sich bei den »Grand Banks« verzweigenden Labradorstroms liegt in etwa 50 Meter Tiefe. Da sich $\frac{7}{8}$ der Masse eines Eisbergs unterhalb der Wasseroberfläche befinden, drückt dort das Kaltwasser gegen das Eis und bestimmt damit dessen Driftrichtung (Abb. 5). Eisberge können daher durchaus in entgegengesetzte Richtung zum Wind oder entgegen der durch Wind erzeugten Oberflächenströmung treiben.

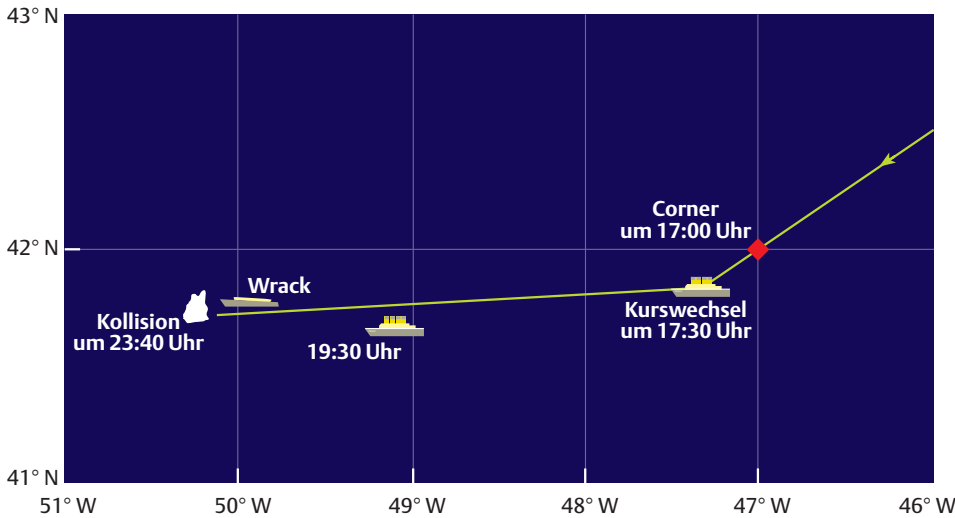
Abb. 11: Rekonstruktion der Route der Titanic am 14. April 1912. Erst 50 Minuten nach dem Passieren der »Corner« fand der Kurswechsel statt, möglicherweise, um das Eis zu umfahren. Um 19:30 Uhr wurde eine letzte astronomische Positionsbestimmung durchgeführt.

südlicheren Kurs das Risiko, auf Eis zu treffen, verringern wollte (Abb. 11).

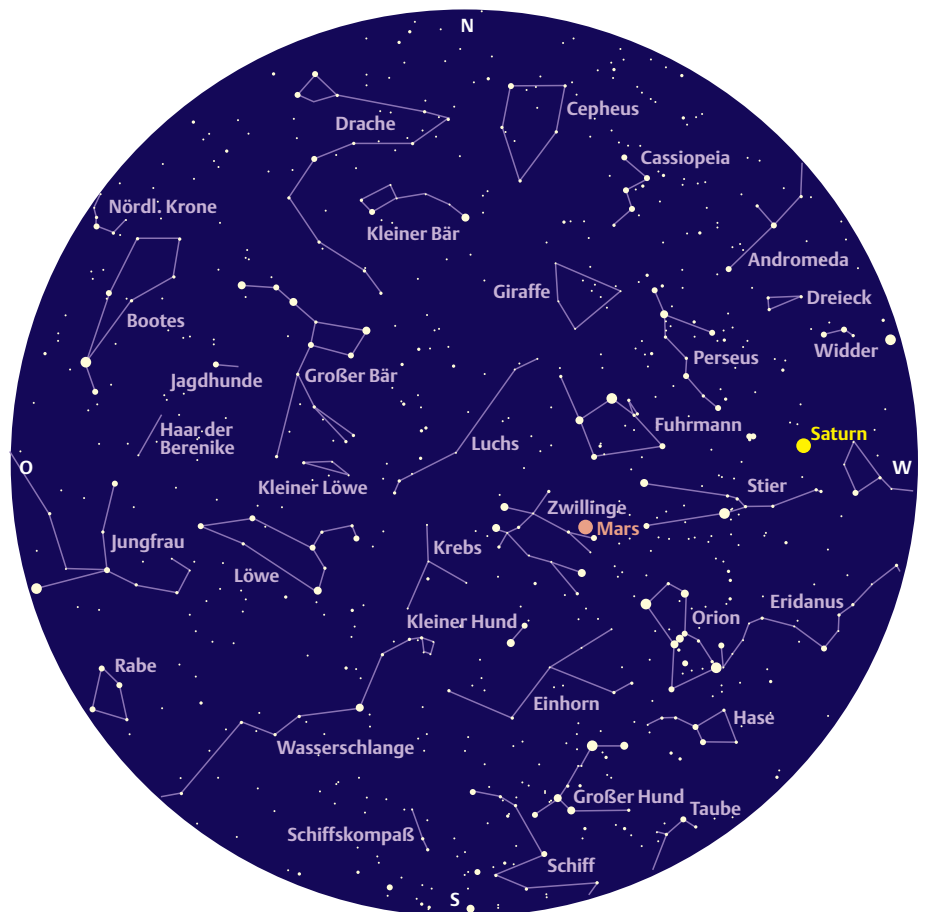
Abb. 12: Anblick des Sternenhimmels am 14. April 1912 gegen 19:30 Uhr Schiffszeit. Zu dieser Zeit war die Dämmerung so weit fortgeschritten, dass Lightoller mit dem Sextanten die Höhen einiger heller Sterne über der noch sichtbaren Kimm bestimmen konnte.

dianbeobachtungen im Osten und im Westen zahlreiche helle Sterne zur Auswahl hatte (Abb. 12). Bei der Auswertung konnte Boxhall die Formeln der sphärischen Trigonometrie auf das nautische Dreieck anwenden. Aus der schon

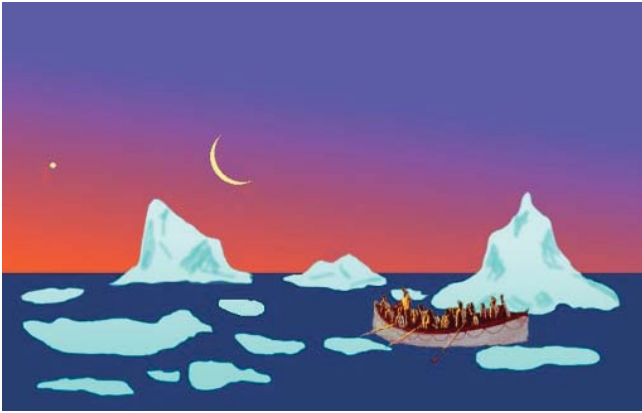
Abb. 14: Der junge Hochschullehrer Beesley beobachtet das Auftauchen der hellen Venus und der äußerst schmalen Mondsichel am Osthimmel.

bar über dem Horizont. Und daneben, mit dem Bogen nordwärts gerichtet und mit dem Horn fast den Horizont berührend ein äußerst dünner und blasser Mond.« (Abb. 14).

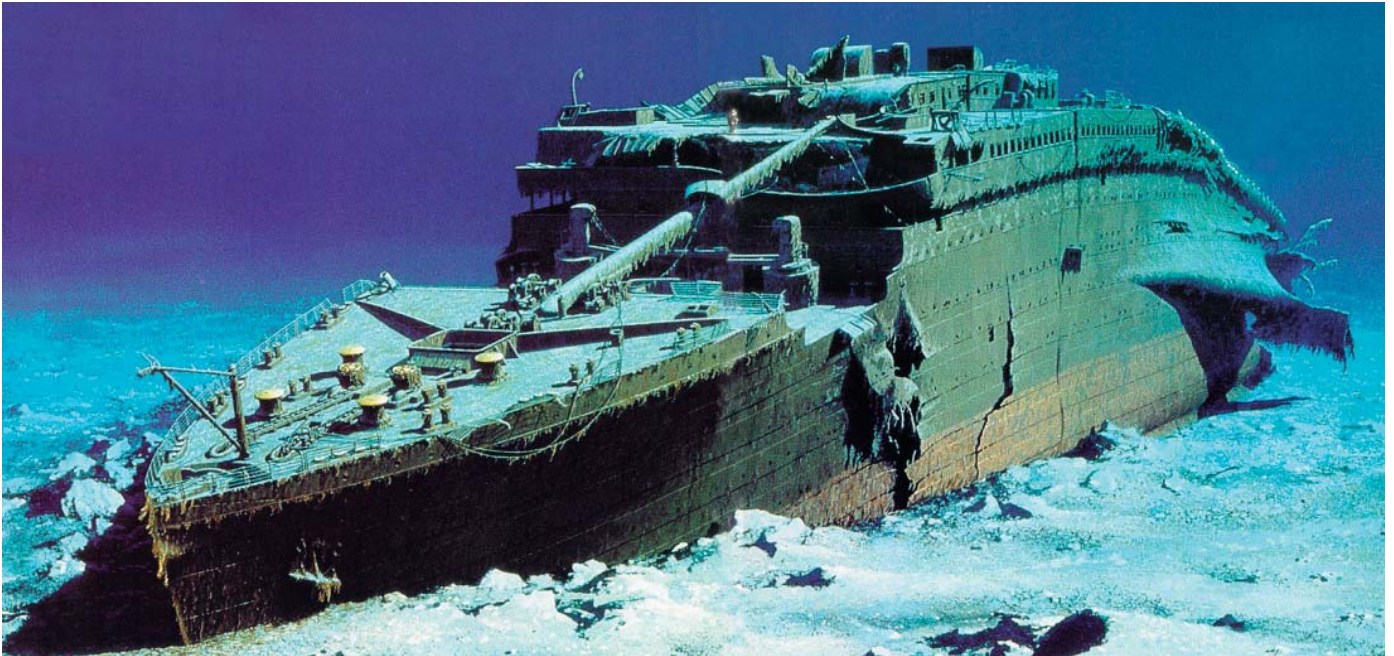
Abb. 16: Bugteil des Wracks. Das Heck befindet sich in einem Abstand von 600 m. Die sechs aufgeplatzten Nähte liegen auf der Steuerbordseite 13 Meter tief im Schlick. Während die Brücke vollständig verschwunden ist, blieb die aus Bronze bestehende Steuersäule des Telemotors unzerstört. Zeichnung von Ken Marshall.

In mehreren Tauchgängen wurde das Wrack eingehend untersucht und Materialproben des Schiffskörpers geborgen (Abb. 16). Das Marine Forensic Panel, an dem wesentlich die amerikanische Society of Naval Architects and Marine Engineers beteiligt war, beschreibt in ihrem 1996 erschienen Report [5] ihre Resultate und gibt eine Rekonstruktion des Unglücks. So zeigen Sonaraufnahmen die 13 Meter tief im Schlick vergrabenen sechs unterschiedlich langen Risse in der Schiffshaut. In Verbindung mit Computermodellen ergab sich eine Gesamtöffnung von nur etwas mehr als einem Quadratmeter, durch die das Wasser mit hohem Druck in den Schiffskörper einströmte. Die Risse entstanden dabei entlang den Nähten der Eisenplatten. Als beim Bau des Schiffes die für die Aufnahme der Nieten vorgesehenen Löcher gebohrt wurden, sind offensichtlich Mikrorisse entstanden, die sich durch den Druck des Eises weiteten und die Nieten herauspringen ließen.
